EXCAVACIONES EN LA MURALLA MEDIEVAL DE SEVILLA. EL LIENZO DE LA MACARENA

1.— INTRODUCCIÓN

3.— LA EXCAVACIÓN

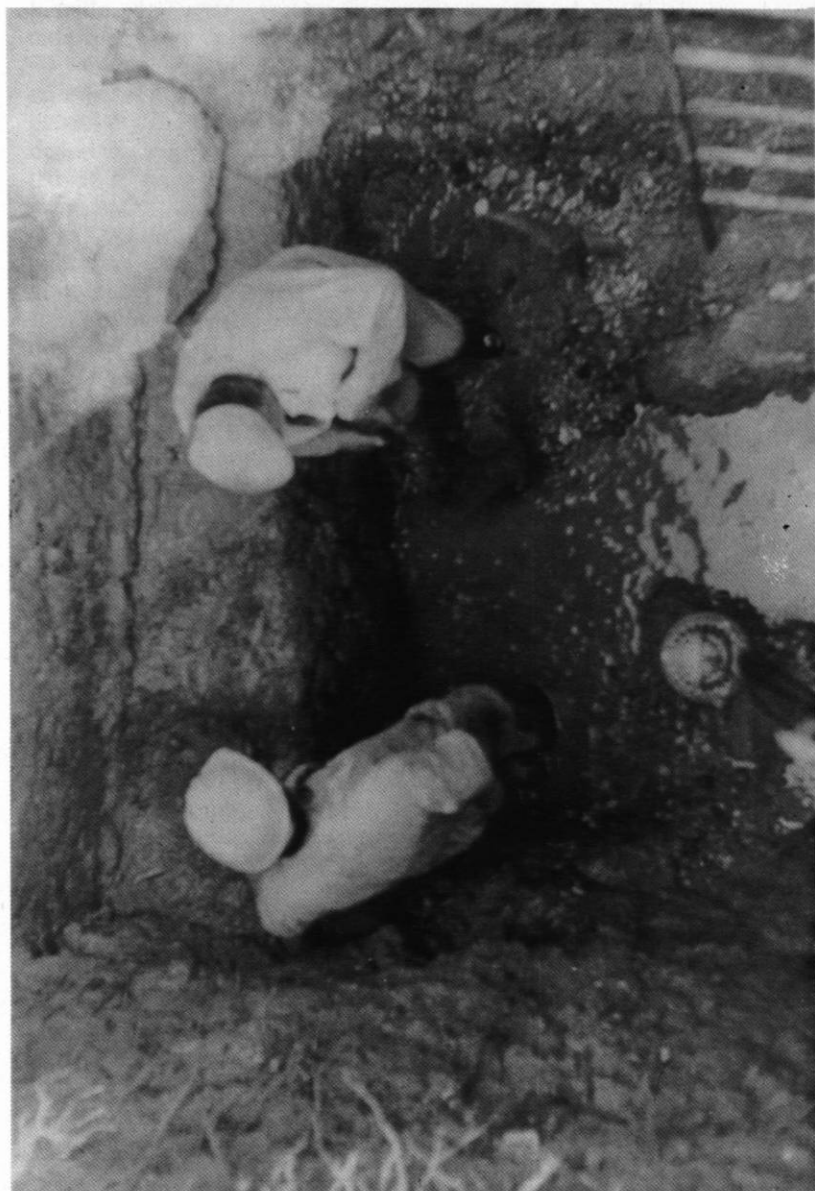
Lám. II.2. Trabajos para evacuar el agua en C.2. Detalle de la zapata de la barbaca.

En lo que a los sondeos se refiere, había que situarlos convenientemente, para que con pocos de ellos pudiéramos abarcar una zona tan amplia. Las filtraciones de la capa freática, hubimos de resolverla, como en otras tantas ocasiones en la ciudad, utilizando bombas de agua apropiadas para tales fines, y aplicando un método específico que permitiera realizar la lectura arqueológica en unas condiciones no habituales (lám. II.2).

en el 2, lo hizo 15 cms. por debajo, con lo que el problema no se resolvía. Reanudamos de nuevo los trabajos en el corte con lo que pudimos, utilizando una bomba de agua adecuada, cubrir el objetivo propuesto en el exterior de la barbacana. La secuencia obtenida proporciona en general 4 niveles:
