# La historia del patio de San Laureano de Sevilla a través de las excavaciones arqueológicas (2002-2007)

INMACULADA CARRASCO GÓMEZ, ALEJANDRO JIMÉNEZ  
HERNÁNDEZ, PILAR LAFUENTE IBÁÑEZ, ANTONIO MARTÍN PRADAS  
Y PATRICIA ARENAS RODRÍGUEZ

**RESUMEN:** La investigación llevada a cabo en el Patio de San Laureano fue estructurada en tres fases de actuación: la primera se centró en el análisis paramental del edificio a través de la Arqueología de la Arquitectura, lo que nos permitió el reconocimiento y la reconstrucción tanto del palacio renacentista de Hernando Colón, como del proyecto de edificación del Colegio Mercedario de San Laureano, así como las obras realizadas por el General Lara para la construcción de un Cuartel de Intendencia. La segunda fase tuvo como objeto la excavación del muladar de la Puerta de Goles, llevando a cabo análisis de diversa índole (material cerámico, palinológicos, faunísticos, carpológicos y de malacofauna). La ejecución de la tercera etapa se centró en el espacio público «Jardinico Alto», documentando un tramo de la cerca islámica y una torre del recinto amurallado sevillano.

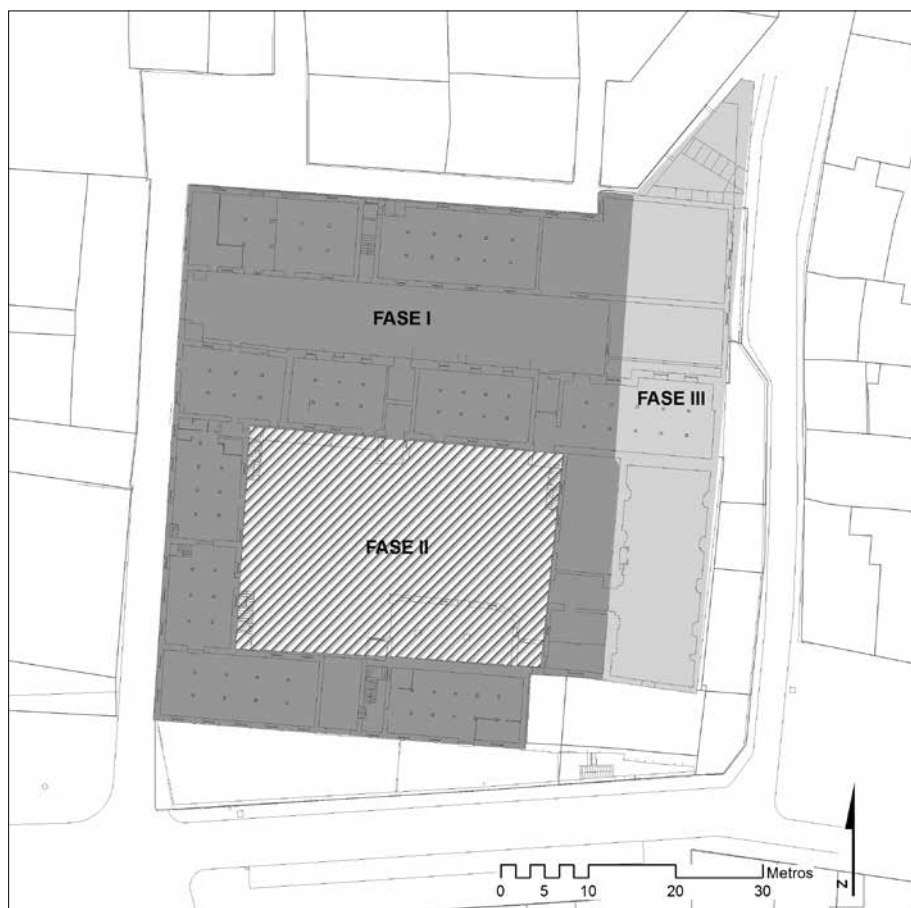
FIG. 2. Plano de la parcela con la distribución de las áreas de intervención. Fases de la ejecución del proyecto.

Dada la envergadura del Proyecto y los tiempos de ejecución previamente acordados, optamos por establecer un único expediente de actuación arqueológica, el *Proyecto Marco de Intervención Arqueológica de Urgencia en el Conjunto de San Laureano*, aunque articulado y desarrollado en varias fases (FIG. 2).

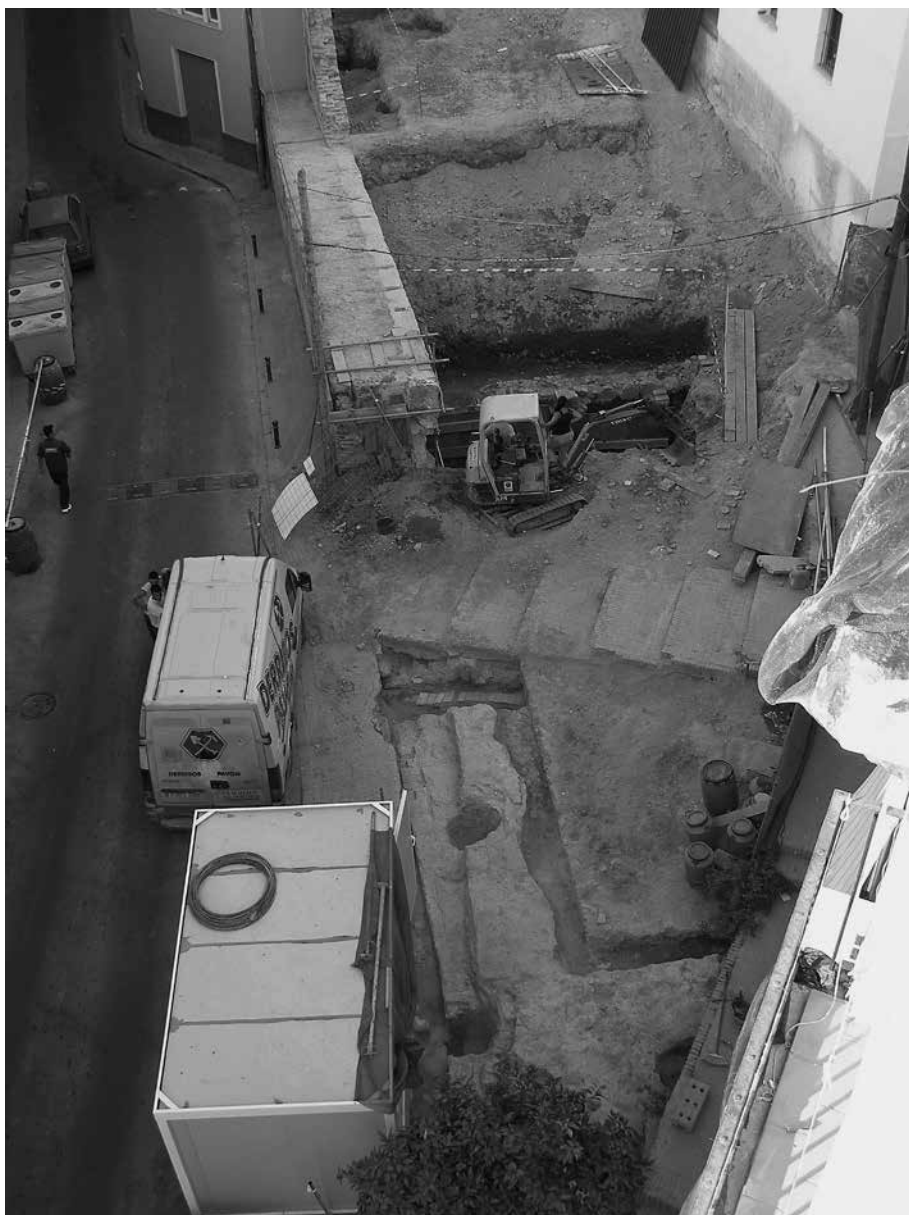
Fig. 3. Tramo de muralla y torre en la línea de fachada a calle Goles.

La torre documentada, de planta aproximadamente cuadrangular, se traba a la cortina, accediéndose a ella a través del paseo de ronda, y se edificó en tapial de mortero compacto, compuesto por una matriz arcillosa de color marrón claro con escasa cal y en mayor proporción gravilla y material de machaqueo, encofrando tres de sus lados con cajones y rellenando el espacio interior con un mortero rico en cal y áridos. Cuenta con unas dimensiones máximas documentadas de 2,13 m de largo por 2,90 m de ancho, continuando bajo el acerado y el edificio de viviendas contiguo. El paramento de la muralla ha perdido el cuerpo superior, parapeto y almenado y aun así su altura máxima documentada alcanza 6'58 m desde el asiento del parapeto hasta la primera escarpa que conforma ya la base de la cortina, contando con una anchura de 1,82/1,90 m. Analizando las técnicas y el material constructivo utilizados, se observan una serie de diferencias que deben corresponder a fases constructivas sucesivas, a saber: desde la escarpa de la base hasta el cuarto cajón (aproximadamente una altura de 4 m) la técnica utilizada es el encofrado de mortero muy compacto con abundante cal y árido de grano medio; los dos cajones siguientes –trabados con la torre documentada–, presentan una técnica constructiva de tapial propiamente dicho, constituyendo también un mortero compacto, de matriz arcillosa de color marrón claro con escasa cal y en mayor proporción gravilla y material de machaqueo; por último, la base del parapeto muestra también diferencias con el resto, al presentar un horizonte de construcción sistematizado a través de unas hiladas de ladrillos dispuestos a tizón, que acogen el último cajón, cuya técnica es de nuevo el encofrado de mortero muy compacto con abundante cal y árido de grano fino (FIG. 3).

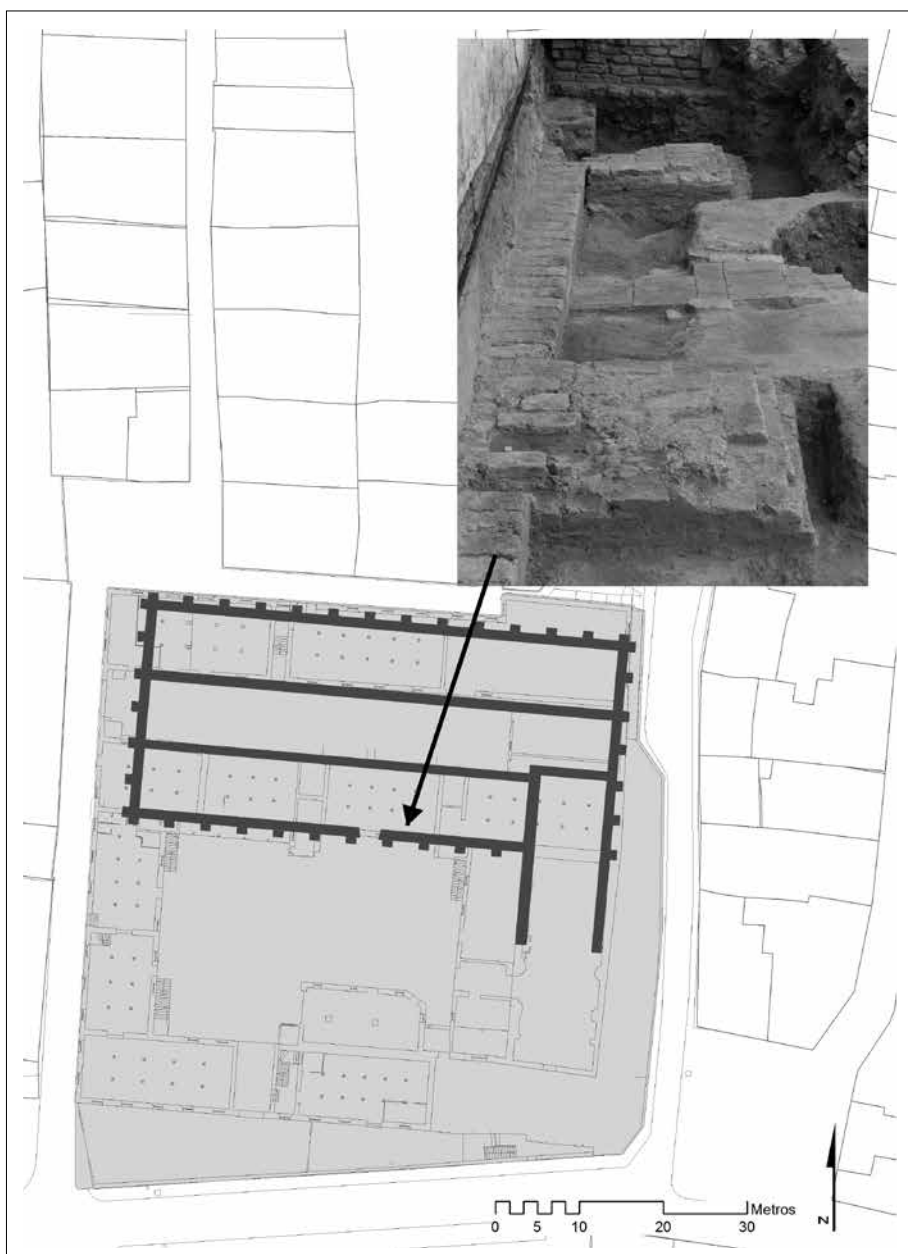
FIG. 16. Planta del Palacio de Hernando Colón.

Para la restitución de la planta de la casa de Hernando Colón, contamos con tres elementos significativos: en primer lugar, los tramos de muros documentados articulan una crujía de 7,20 m de anchura; en segundo lugar debemos reseñar que en el muro de fachada fue documentada la jamba oriental de la puerta principal de acceso a la casa; por último, la localización de cuatro dados de cimentación de las pilastras que articulan la fachada, separadas entre sí por un tramo de 3,18 m. A partir de estos datos y tomando como eje el centro de la puerta localizada y como extremo oriental el tramo de muralla que en sentido Norte-Sur acababa en la Puerta de Goles, reproduciendo el ritmo de pilares a uno y otro lado de la puerta principal, obtendríamos una línea de fachada de 57,50 m, dividida en trece tramos, de los cuales el central estaría ocupado por la fachada, y seis tramos a ambos lados de la misma. Mayores dificultades ofrece la restitución de la anchura de la casa ya que no hemos localizado ningún tramo de muro más allá de la primera crujía. A partir de su anchura podríamos plantear una casa dividida en dos crujías, con una anchura total de 17,40 m o de tres crujías, que nos llevaría hasta los 26 m. La contrastación de esta hipótesis nos la ofrece el Informe de Maldonado que nos indicaba «y tan capaz el sitio que tienen por delantera de la dicha cassa de una esquina a otra ciento y noventa y ocho pies y por el lado tiene de largo setenta y ocho pies» que equivalen a 55,16 m de longitud y 21,73 m de anchura. Los intentos de restitución que algunos autores han hecho sobre la casa tomaban como base que las dimensiones de Maldonado estaban referidas a las longitudes exteriores de las fachadas (Pozo y Barajas 1996: 94-112.). No obstante el texto hace una clara referencia a que las medidas tomadas eran de «capacidad». En nuestra hipótesis de restitución, la longitud interior de la crujía era de 55,20 m (exactamente 198 pies a los que se refiere el Informe de Maldonado); la anchura de la crujía documentada era de 7,20 m, muy próximo a los 7,24 m que se corresponden con 26 pies que, multiplicado por tres crujías, nos darían los 78 pies de anchura del Informe del Veinticuatro. La casa se proyecta por tanto como un único bloque edilicio articulado en tres crujías y dos plantas, con una superficie total de 1.643,75 m<sup>2</sup>, 2.396 m<sup>2</sup> de superficie hábil en ambas plantas, y un cuerpo construido que se adosa al frente principal de la fachada, pudiendo corresponderse con las caballerizas a la que hacen mención algunos documentos de la época, entre ellos el propio informe de Maldonado.

originales y por tanto manteniendo las lindes actuales, restituyó ya en momentos muy tempranos estas crujías (FIG. 16).

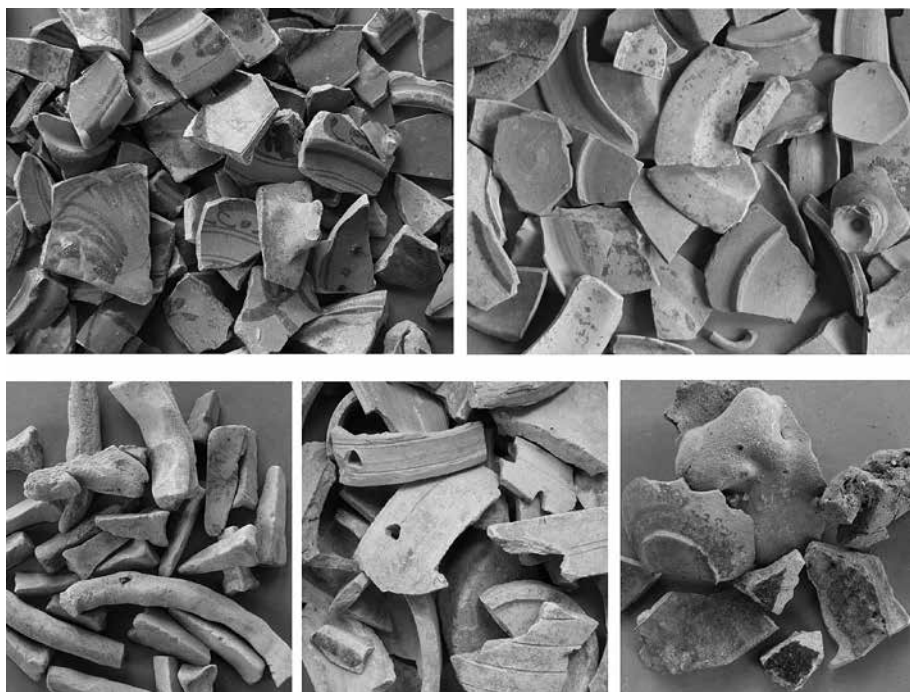
FIG. 19. Desechos cerámicos procedentes del testar de la ollería de Pezaro. 1 Piezas fallidas esmaltadas con decoración en azul sobre azul. 2 Piezas fallidas en bizcocho. 3 Restos de clavos y de soportes. 4 Fragmentos de cobijas. 5 Cerámicas sobreexpuestas.

proceso de excavación se halló un relleno con desechos procedentes de esta ollería que contenía piezas fallidas, labores en bizcocho, restos de fritas, así como fragmentos de cobijas y clavos, que nos han permitido identificar las formas y tipos cerámicos –platos y cuencos con los perfiles característicos de las lozas finas italianas, fuentes, o jarros con aplicaciones a molde– (FIG. 19), y comprobar que las piezas se cocían introducidas en cobijas según el modo italiano<sup>13</sup>.
